Robert Graefe

# Altbausanierung

## Ratgeber für die Praxis

Richtig planen und ausführen

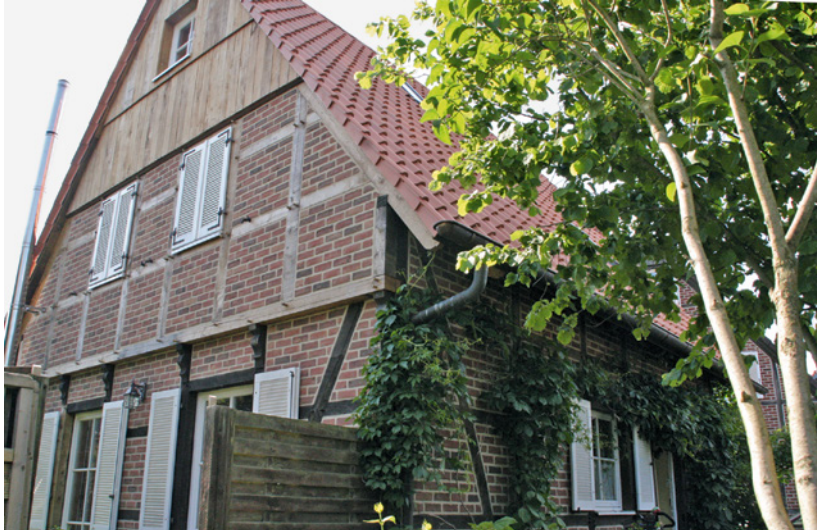
**Abb. 1.1:** Kernsaniertes Fachwerkhaus

Historische Fachwerkhäuser (schweizerisch: Riegelhäuser; siehe [Abb. 1.1](#)) bestehen aus einem tragenden Skelettbau aus Holz. Hierbei werden die behauenen Hölzer mit Querschnitten von  $10 \times 10$  bis  $18 \times 18$  cm horizontal und vertikal verbunden. Die Querstabilisierung übernehmen meist im  $45^\circ$ -Winkel eingefügte Hölzer. Die entstehenden Zwischenräume (Gefache) werden mit einem mit Lehm verputzten Holzgeflecht, sichtbarem Ziegelmauerwerk oder seltener auch Natursteinen ausgefüllt (ausgefacht).

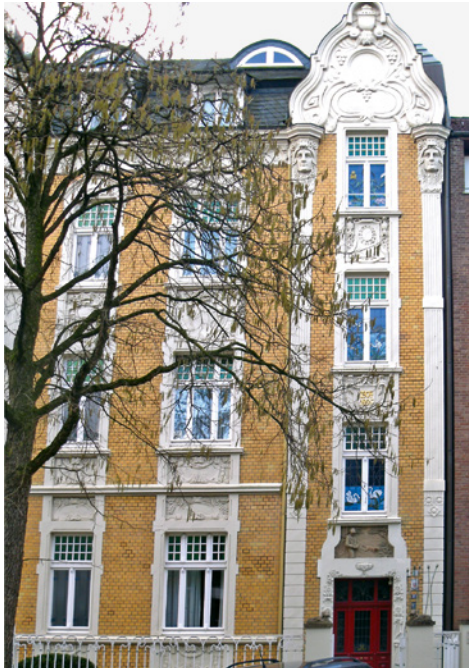
**Abb. 1.2:** Denkmalgeschütztes Stadthaus in Münster um 1900

Erhaltene Stadthäuser (siehe [Abb. 1.2](#)) sind nur in den seltensten Fällen in Fachwerkbauweise errichtet worden; die meisten noch stehenden Bauten sind aus der Zeit ab 1880. Es handelt sich um Häuser in Massivbauweise mit relativ dicken Außenwänden aus Vollziegeln, die sich oft etagenweise verjüngen. Das Steinformat kann lokal variieren, am bekanntesten ist das Hoffmannsche Reichsformat (25 × 12 × 6,5 cm). Bedingt durch die massiven Außenmauern von 65 bis 40 cm (kleinere Wandquerschnitte gibt es nur bei Dachgiebeln und auskragenden Erkern) haben diese Häuser einen guten Schallschutz und akzeptable Wärmedämmwerte, die allerdings nicht der EnEV entsprechen.

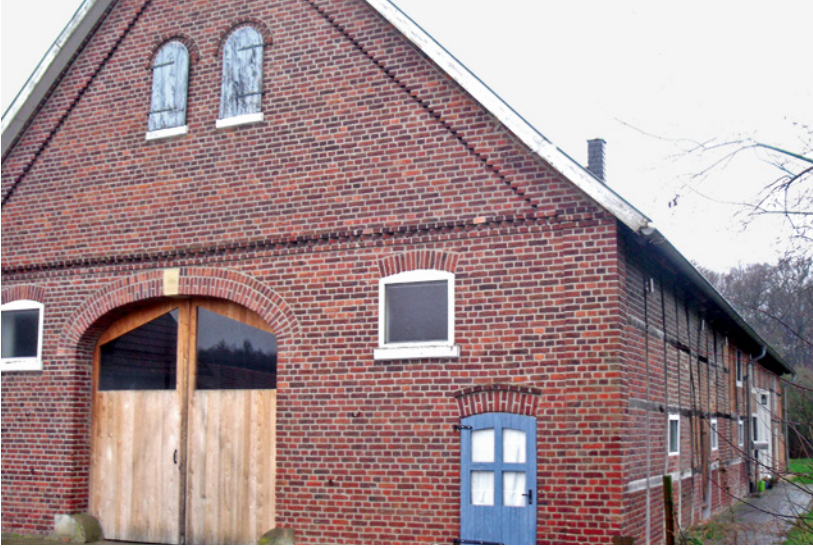
**Abb. 1.3:** Beispiel für eine Mischbauweise aus Fachwerk- (Hausseite) und Massivbauweise (Giebel) an einem alten Bauernhaus

Daher findet man bei Bauernhäusern oft Mischkonstruktionen aus verschiedenen Baustilen an ein und demselben Gebäude (siehe [Abb. 1.3](#)). Durch unkontrollierte, oft laienhafte Änderungen und Umbauten ist die Bausubstanz teilweise in schlechtem Zustand. Die als Scheune, Strohlager oder für die Viehhaltung genutzten Bereiche sind tendenziell weniger fachgerecht ausgeführt wie der Wohnbereich. Wände in ursprünglich für die Viehhaltung genutzten Bereichen sind durch Fäkalien und Urin oft substanzgeschädigt sowie nitrit- und salzbelastet.

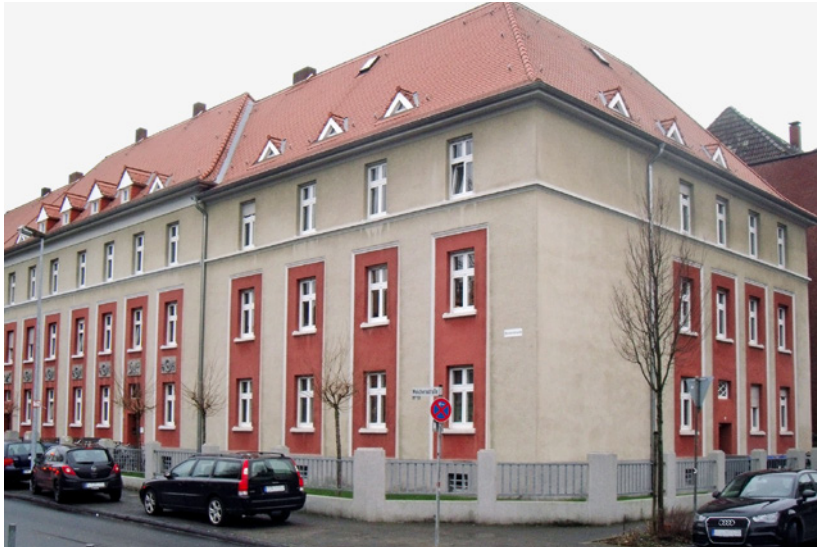
**Abb. 1.4:** Haus aus den 1920er-Jahren in Münster – an der Außenhülle befinden sich noch Zierelemente, die gesamte Ausführung ist aber deutlich schlichter als bei einem Stadthaus um die Jahrhundertwende

Im Gegensatz zu den aufwendig verzierten Fassaden der Stadthäuser sind die Fassaden der Häuser aus den 1920er- und 1930er-Jahren deutlich schlichter gehalten (siehe [Abb. 1.4](#)).

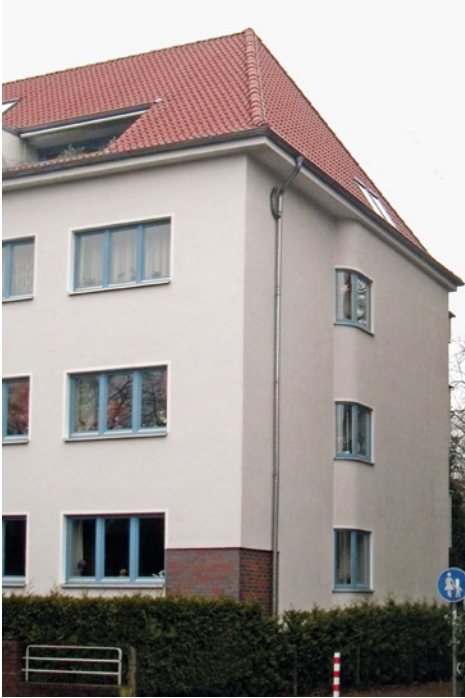
**Abb. 1.5:** Eckfenster – eine häufige Konstruktionsform der 1930er-Jahre – an einem Haus von 1934

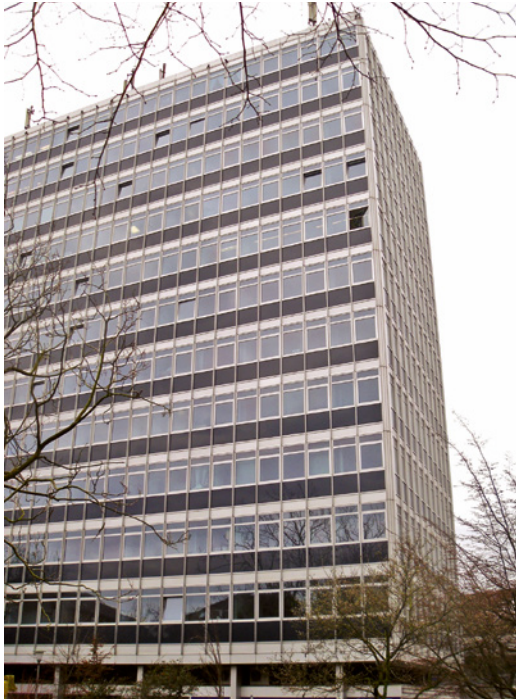
**Abb. 1.6:** Hochhaus der 1960er-Jahre

Kurz erwähnt werden sollen hier die Häuser der 1960er-Jahre (siehe [Abb. 1.6](#)), die sich durch neue Formen in der Gestaltung auszeichnen. Die Geschosse werden durch Stahlbetondecken mit schwimmenden Estrichen getrennt. Auch Balkone sind in Stahlbetonbauweise ausgeführt. Die Raumschnitte sind großzügiger als bei Bauten aus den 1920er- und 1930er-Jahren (Böhning, 1997, S. 14).

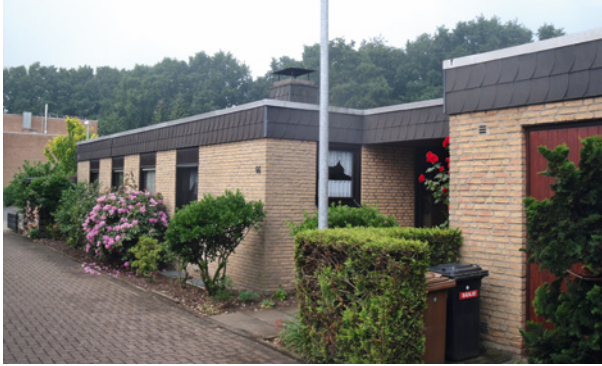
**Abb. 1.7:** Bungalows waren in den 1970er-Jahren eine typische Bauweise für den privaten Wohnungsbau.

Im privaten Wohnungsbau sind in den 1970er-Jahren **Bungalows** en vogue (siehe [Abb. 1.7](#)). Farblich werden Beige- und Brauntöne bevorzugt, auch bei Fliesen, Verblendungen und Fenstern. Eine Wärmedämmung ist vorhanden, entspricht aber nicht heutigen Standards. Problematisch ist die häufige Verwendung von asbesthaltigen Baustoffen, insbesondere bei Faserzementelementen (Rohrverkleidungen, Schindeln, Wellzementdacheindeckungen). Der Keller besteht meist schon aus einer Betonwanne; bei gemauerten Kellern ist eine vertikale und horizontale Abdichtung vorhanden. Bei Bauten aus dieser Zeit ist oft Baupfusch in der Ausführung festzustellen.

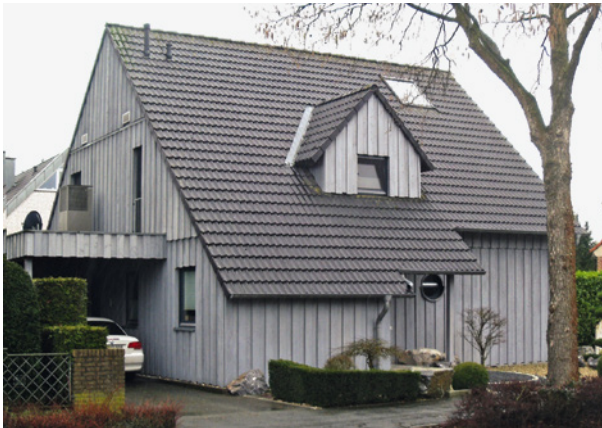
**Abb. 1.8:** Beispiel für ein in Holzrahmenbauweise erstelltes Haus

Häuser in **Holzrahmenbauweise** (siehe [Abb. 1.8](#)) oder in **Holztafelbauweise** im Fertigtbau sind eine moderne Weiterentwicklung der Fachwerkbauweise. Diese Bauweise ist besonders aus dem „ökologischen“ Hausbau bekannt. Eine Holzkonstruktion wird dabei beidseitig mit Plattenmaterial oder Holz
